秋月型駆逐艦

歴史群像
太平洋戦史シリーズ

ANTI-AIRCRAFT DESTROYER "AKIZUKI"

駆逐艦「秋月」

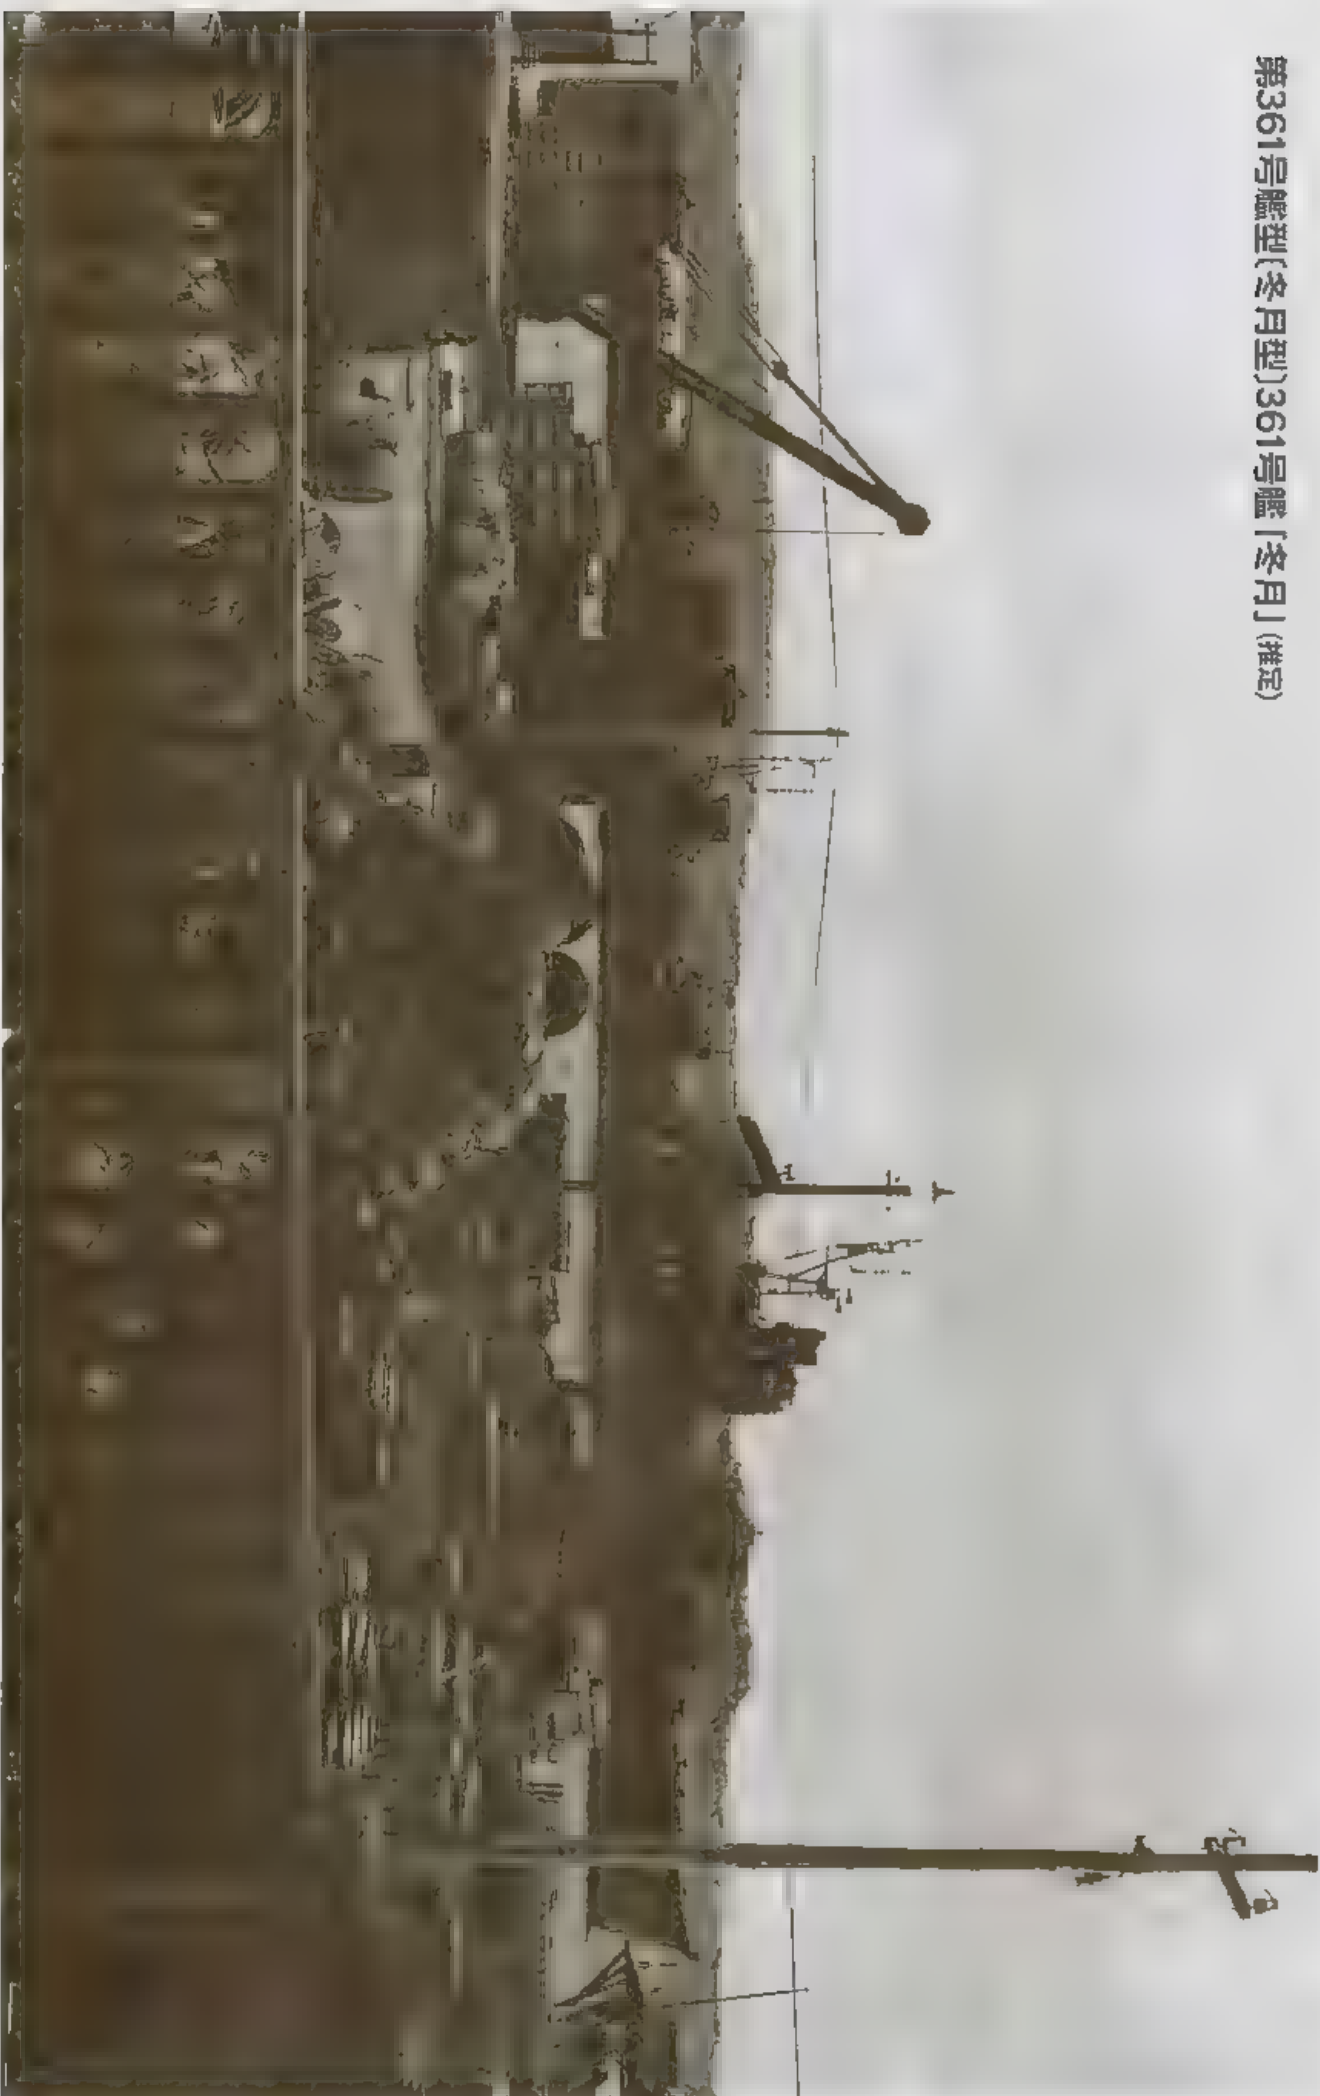
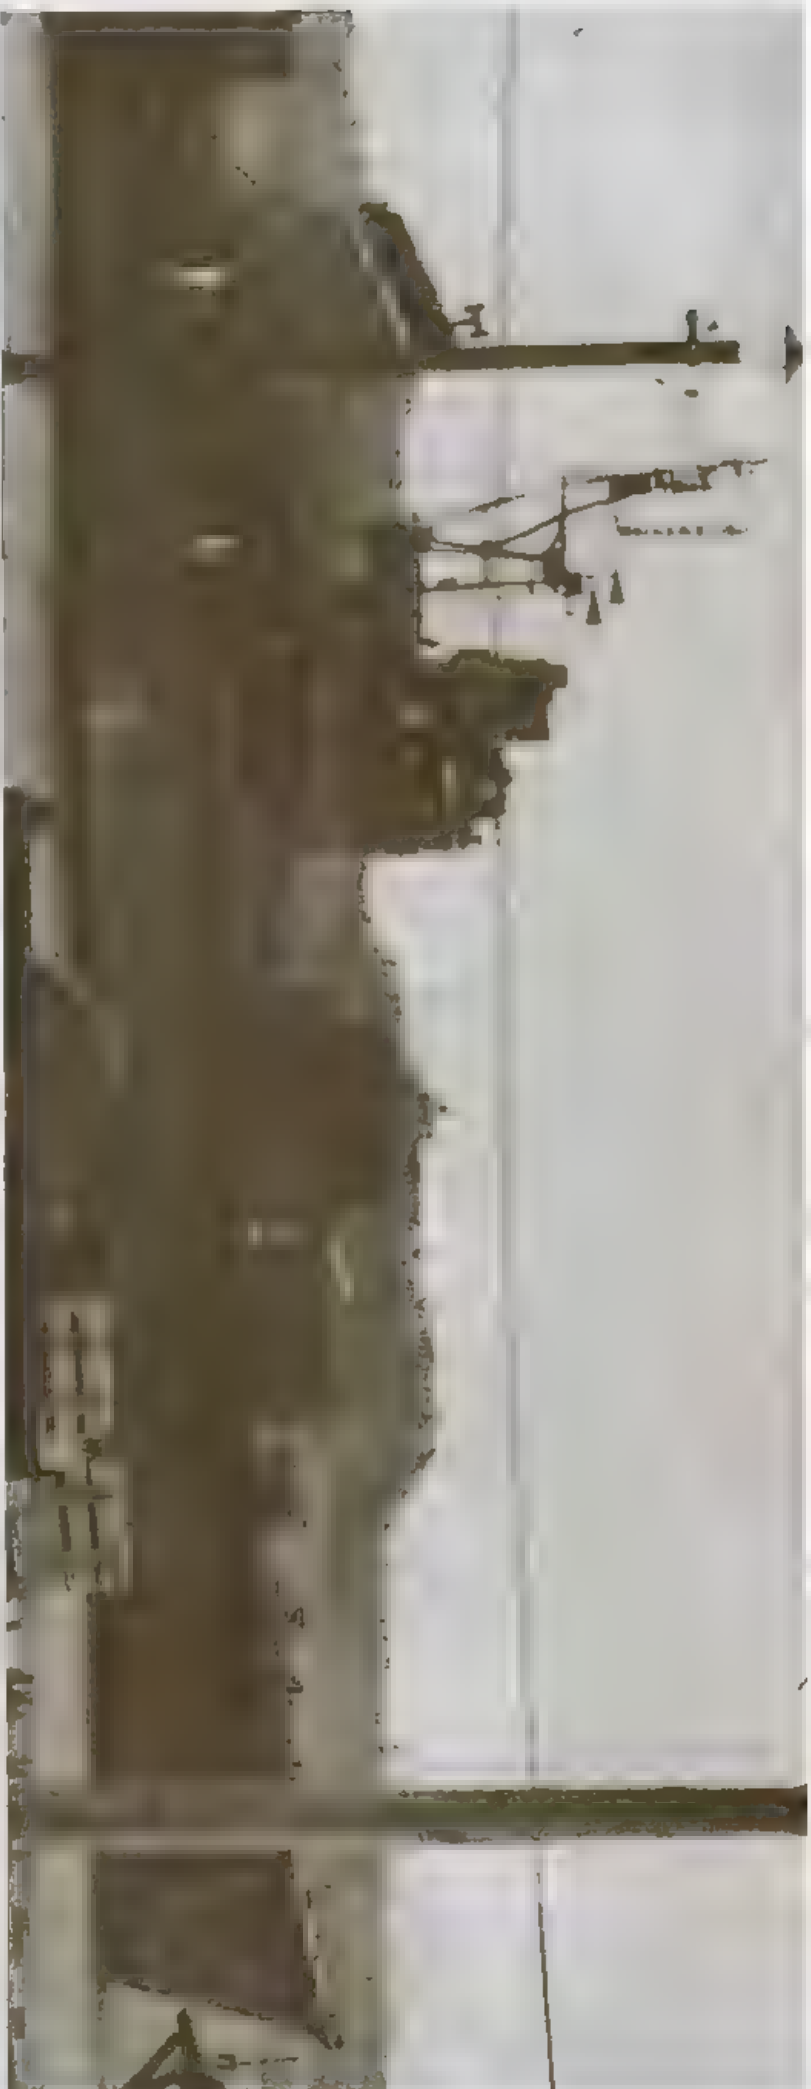
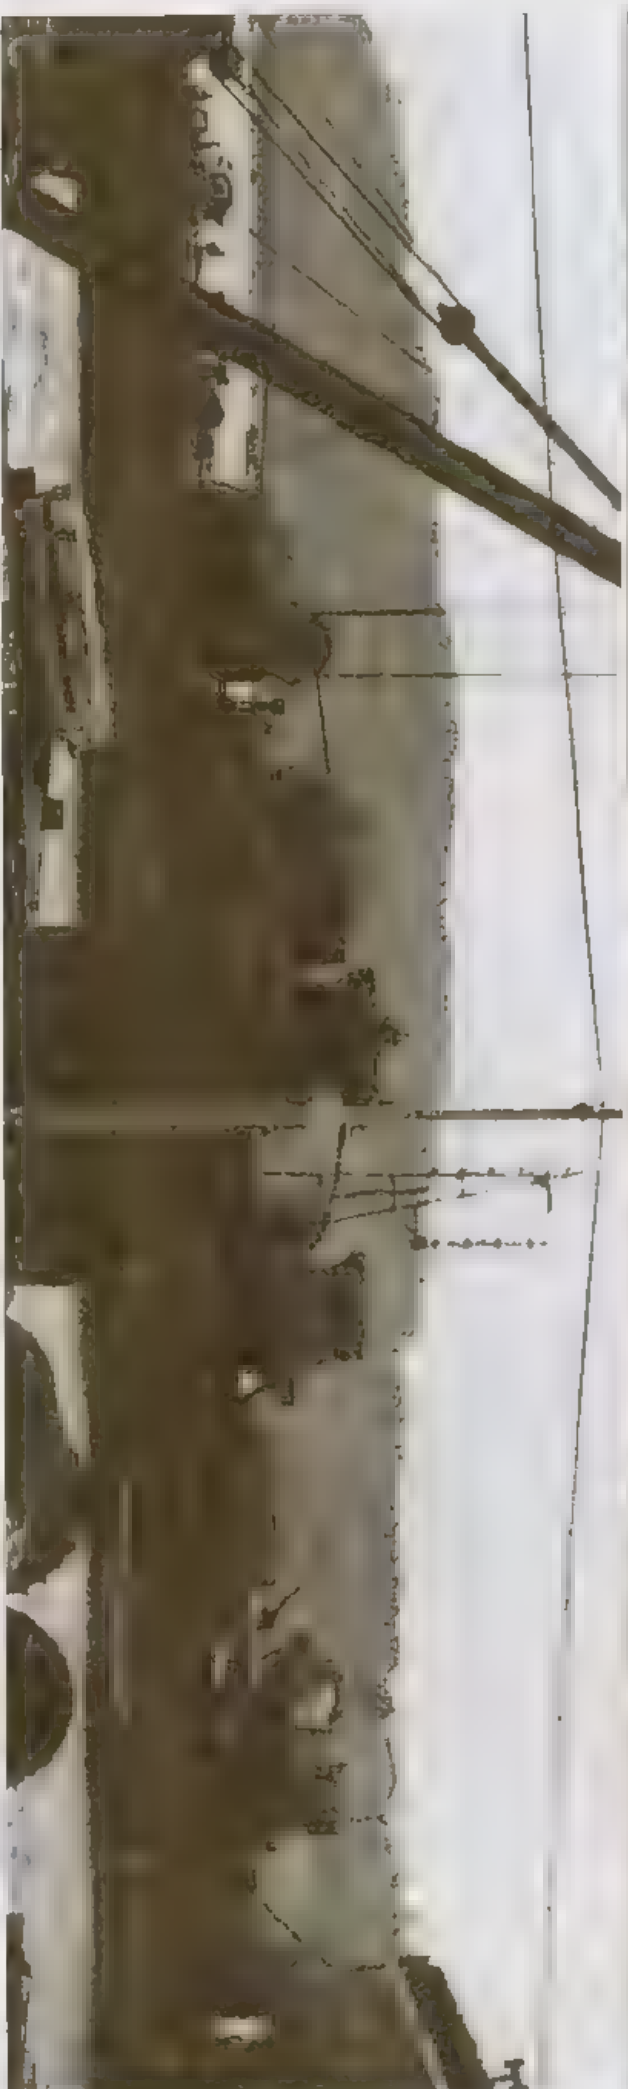
第361号艦型〔冬月型〕361号艦〔冬月〕(推定)

この写真には「1945.9.15、門司港、照月級」という文字しか見えないが「冬月」か「夏月」であることは間違いない。後部スノコ（二号インテリ上部）と舷窓に「夏月」と明確に異なる部分がある点から「冬月」と判断した。

しかし「年月」とすると、同艦は昭和20年8月20日に沈没し艦尾切断しているので「9月15日」という日付が問題となる この日付が写真の撮影日なのか米海軍担当部署が情報資料を受理登録した日なのかガバメントであろう。

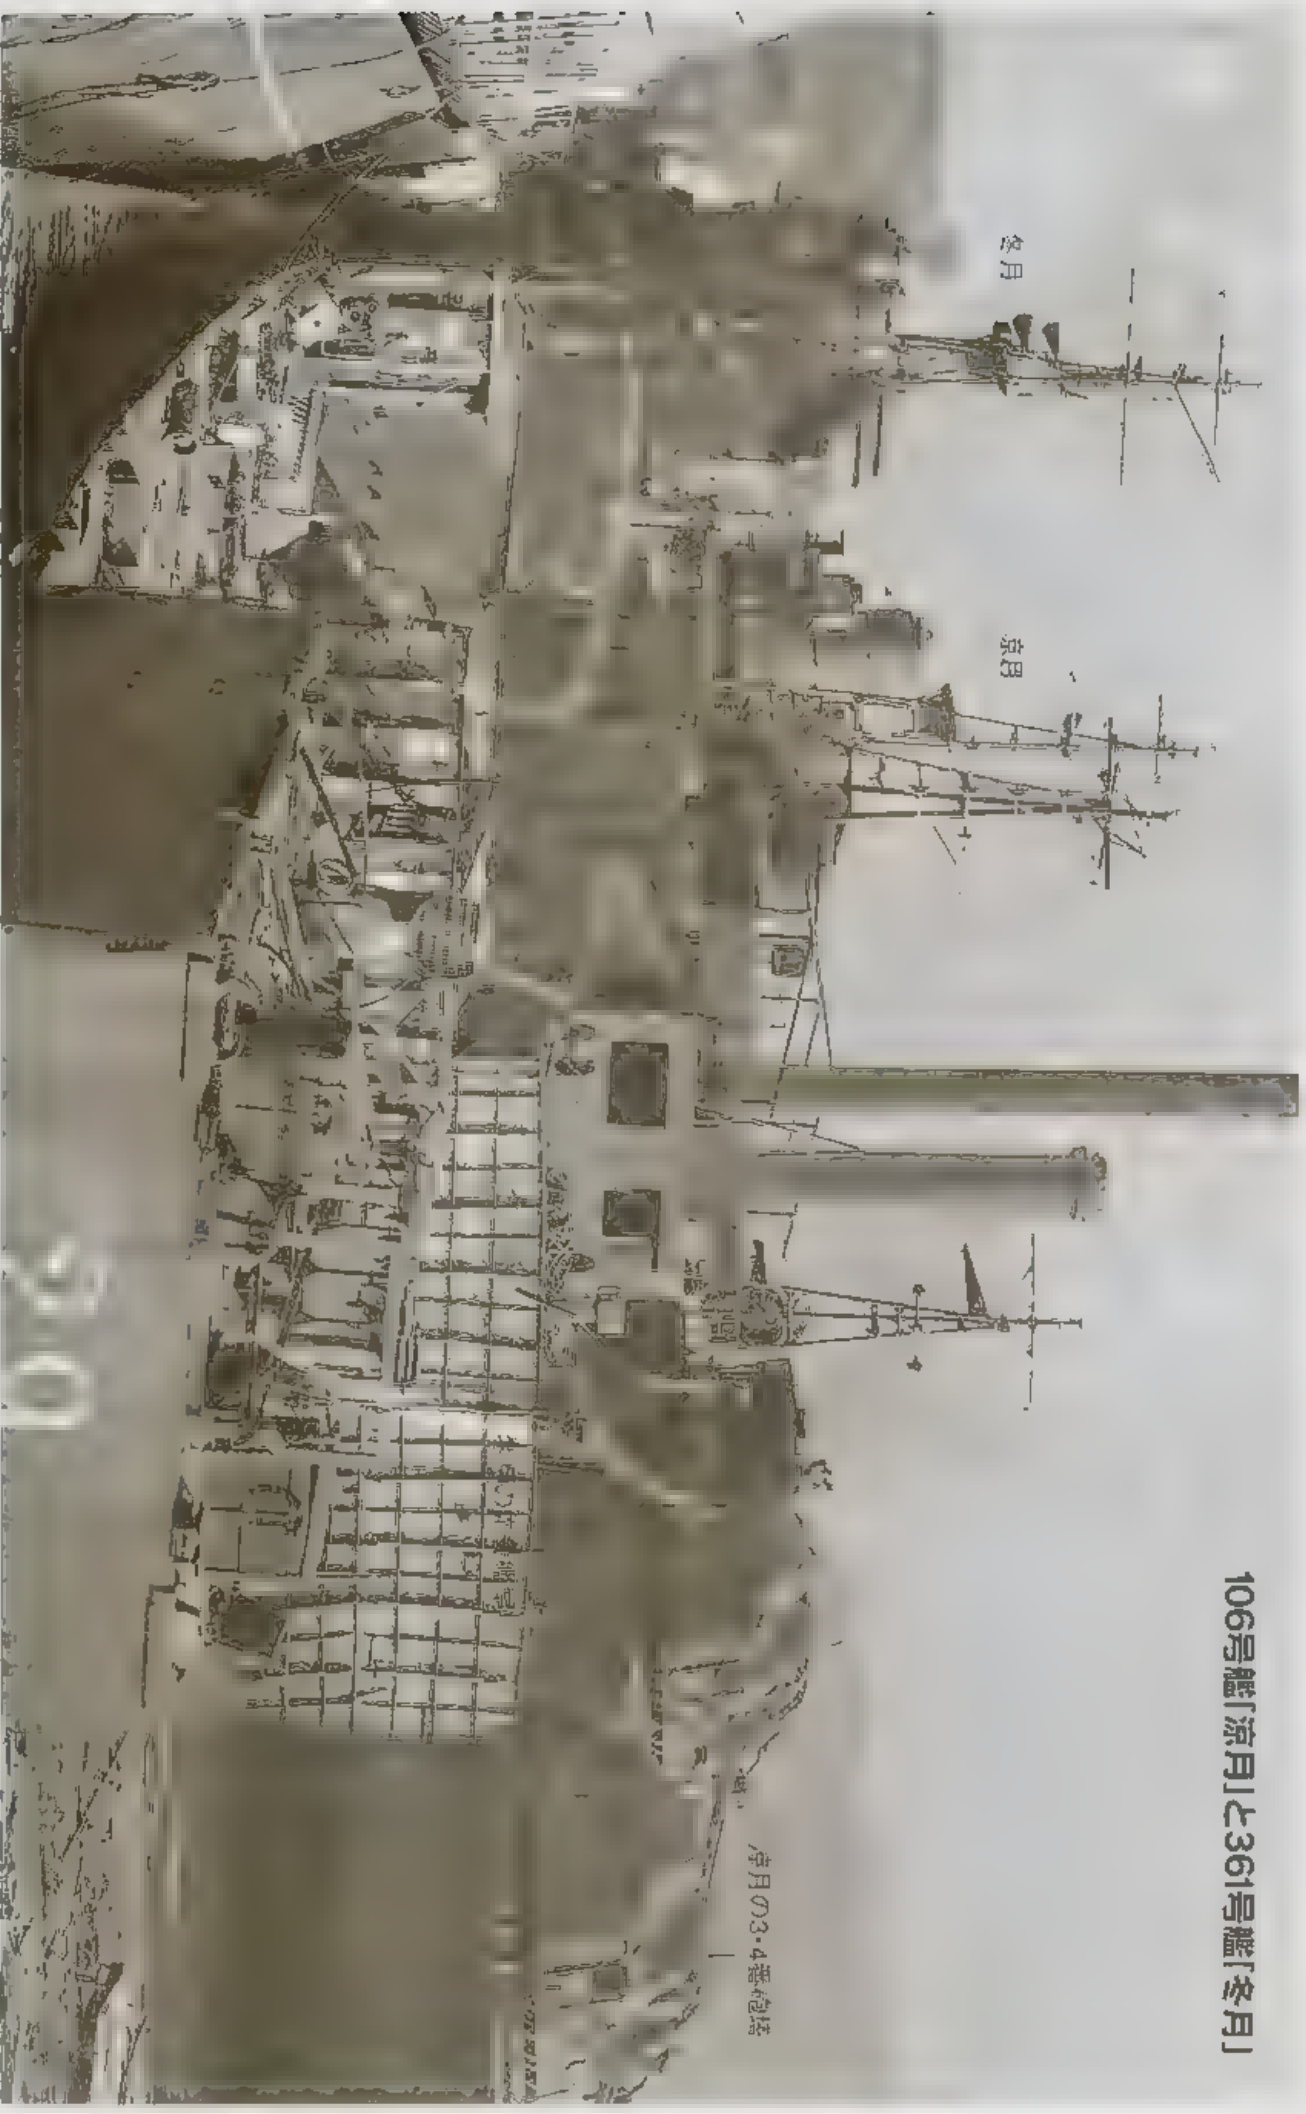
106号艦「涼月」と361号艦「冬月」

「冬月」が被雷後に艦尾を応急修理したことは知られているが、それがほんの間に合わせ修理に近いくことがこの写真で初めて判った。応急艦尾に「FUYUZUKI」のロスマが読める。本艦は特別輸送艦に分類後、工作設備の工事がなされ門司を基地としてB29が扱下した機雷の掃海部隊を支援した。その後、「冬月」は伊世保へ回航され「涼月」と共に撃沈された。写真はその時期のものである。

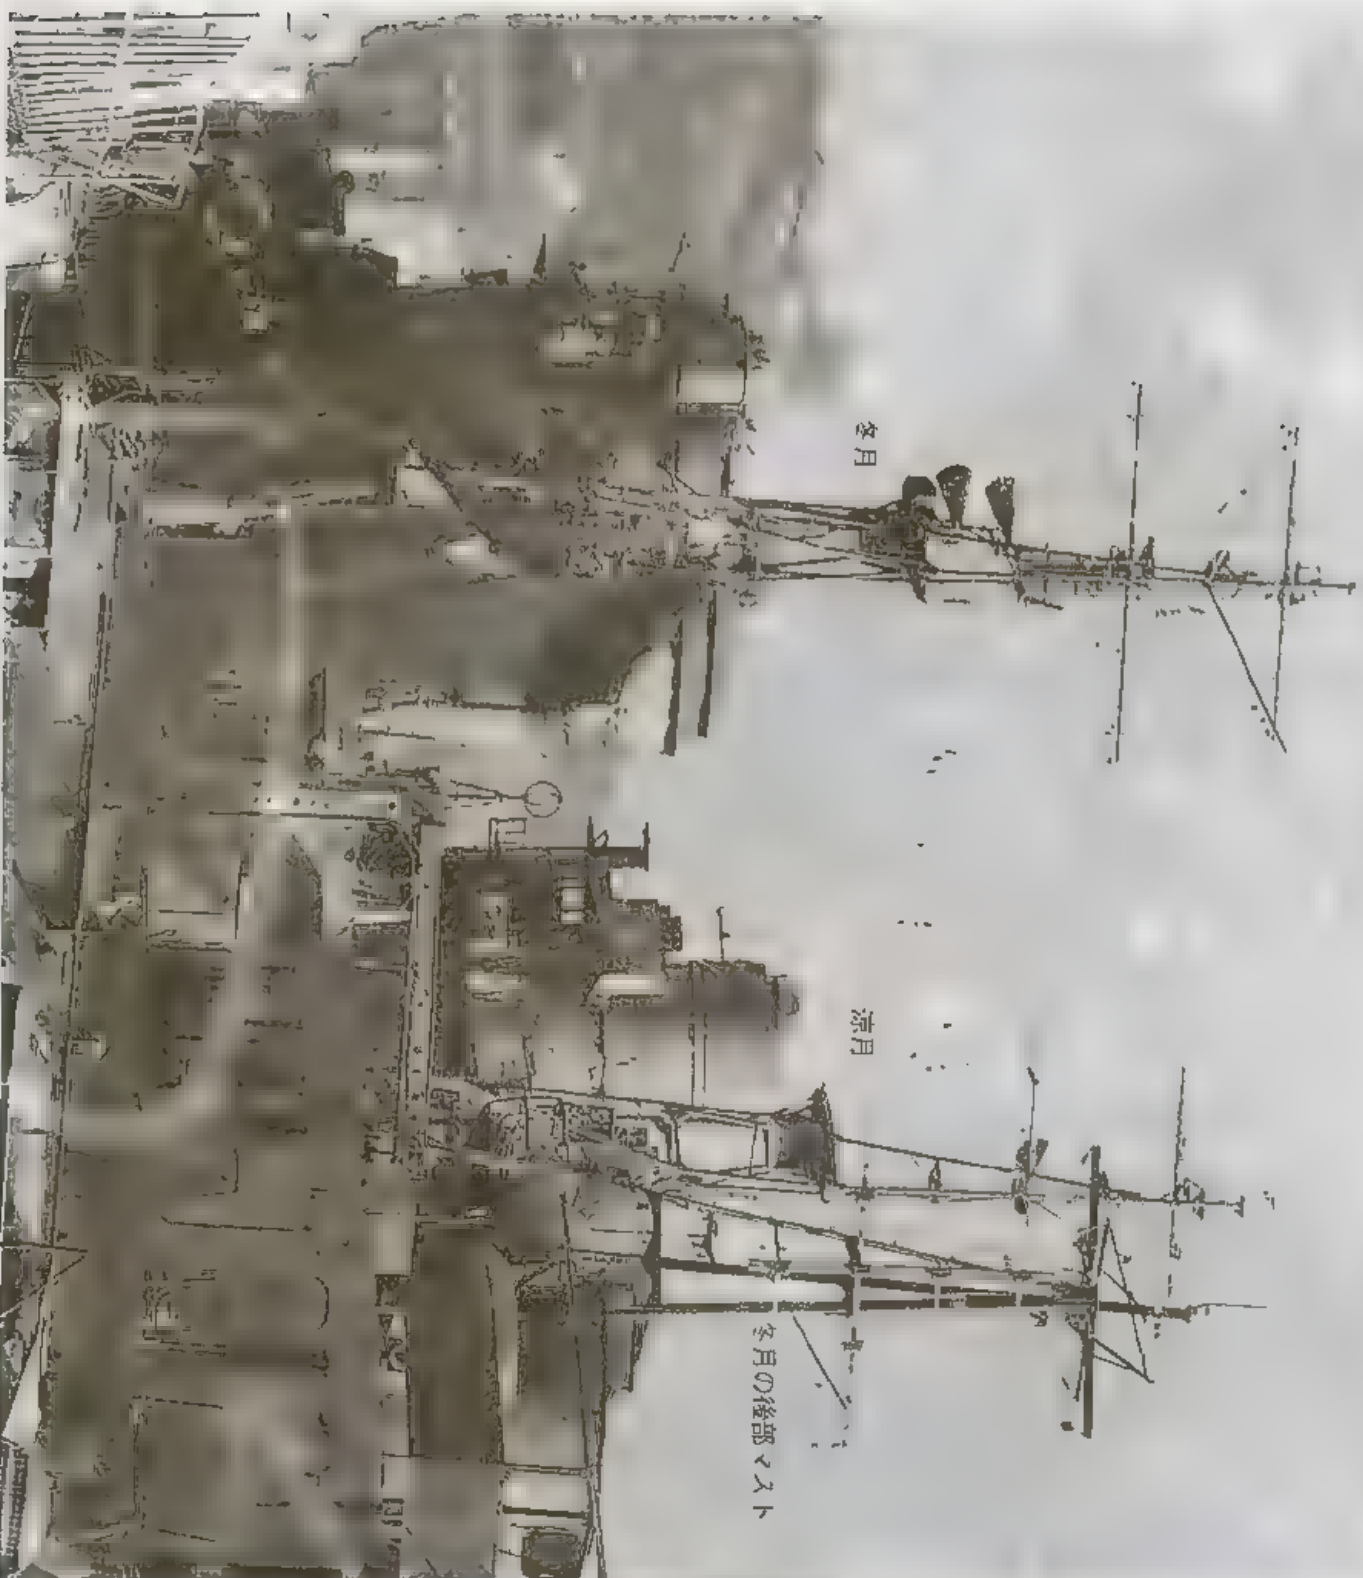
【左】「冬月」は特別輸送艦に改装される時に兵装はすべて撤去されたため艦橋トッポの最新機はその時からない。細部に目をやると前部マスト中段の電探アンテナ取り付け台の形状が「冬月」と「涼月」では違うように見える。「冬月」は一号アンテナから二号アンテナに換装する際、台座も替えたのかもしれない。限られた範囲しか写っていない写真だが、秋月型をテーマにする研究者やセラーが見ると多くの情報を読み取れるであろう。

【上】は「涼月」の後部マストであるが、長い三角形の一三号アンテナの取り付け支持棒が見える。このような板材のタイプは「涼月」と「宵月」だけであるようだ。他艦は桁材と斜めの支え材の構造がほとんどである。後日の追加装飾と新造時からの正規装備の違い、あるいは担当造船所ごとの違いといった事があるのかもしれない。そうした機密な相違をチェックしていけば、艦ごとにどこが違うといわれる秋月型も、その特徴がだいぶん判りやすくなるのではないかと思う。

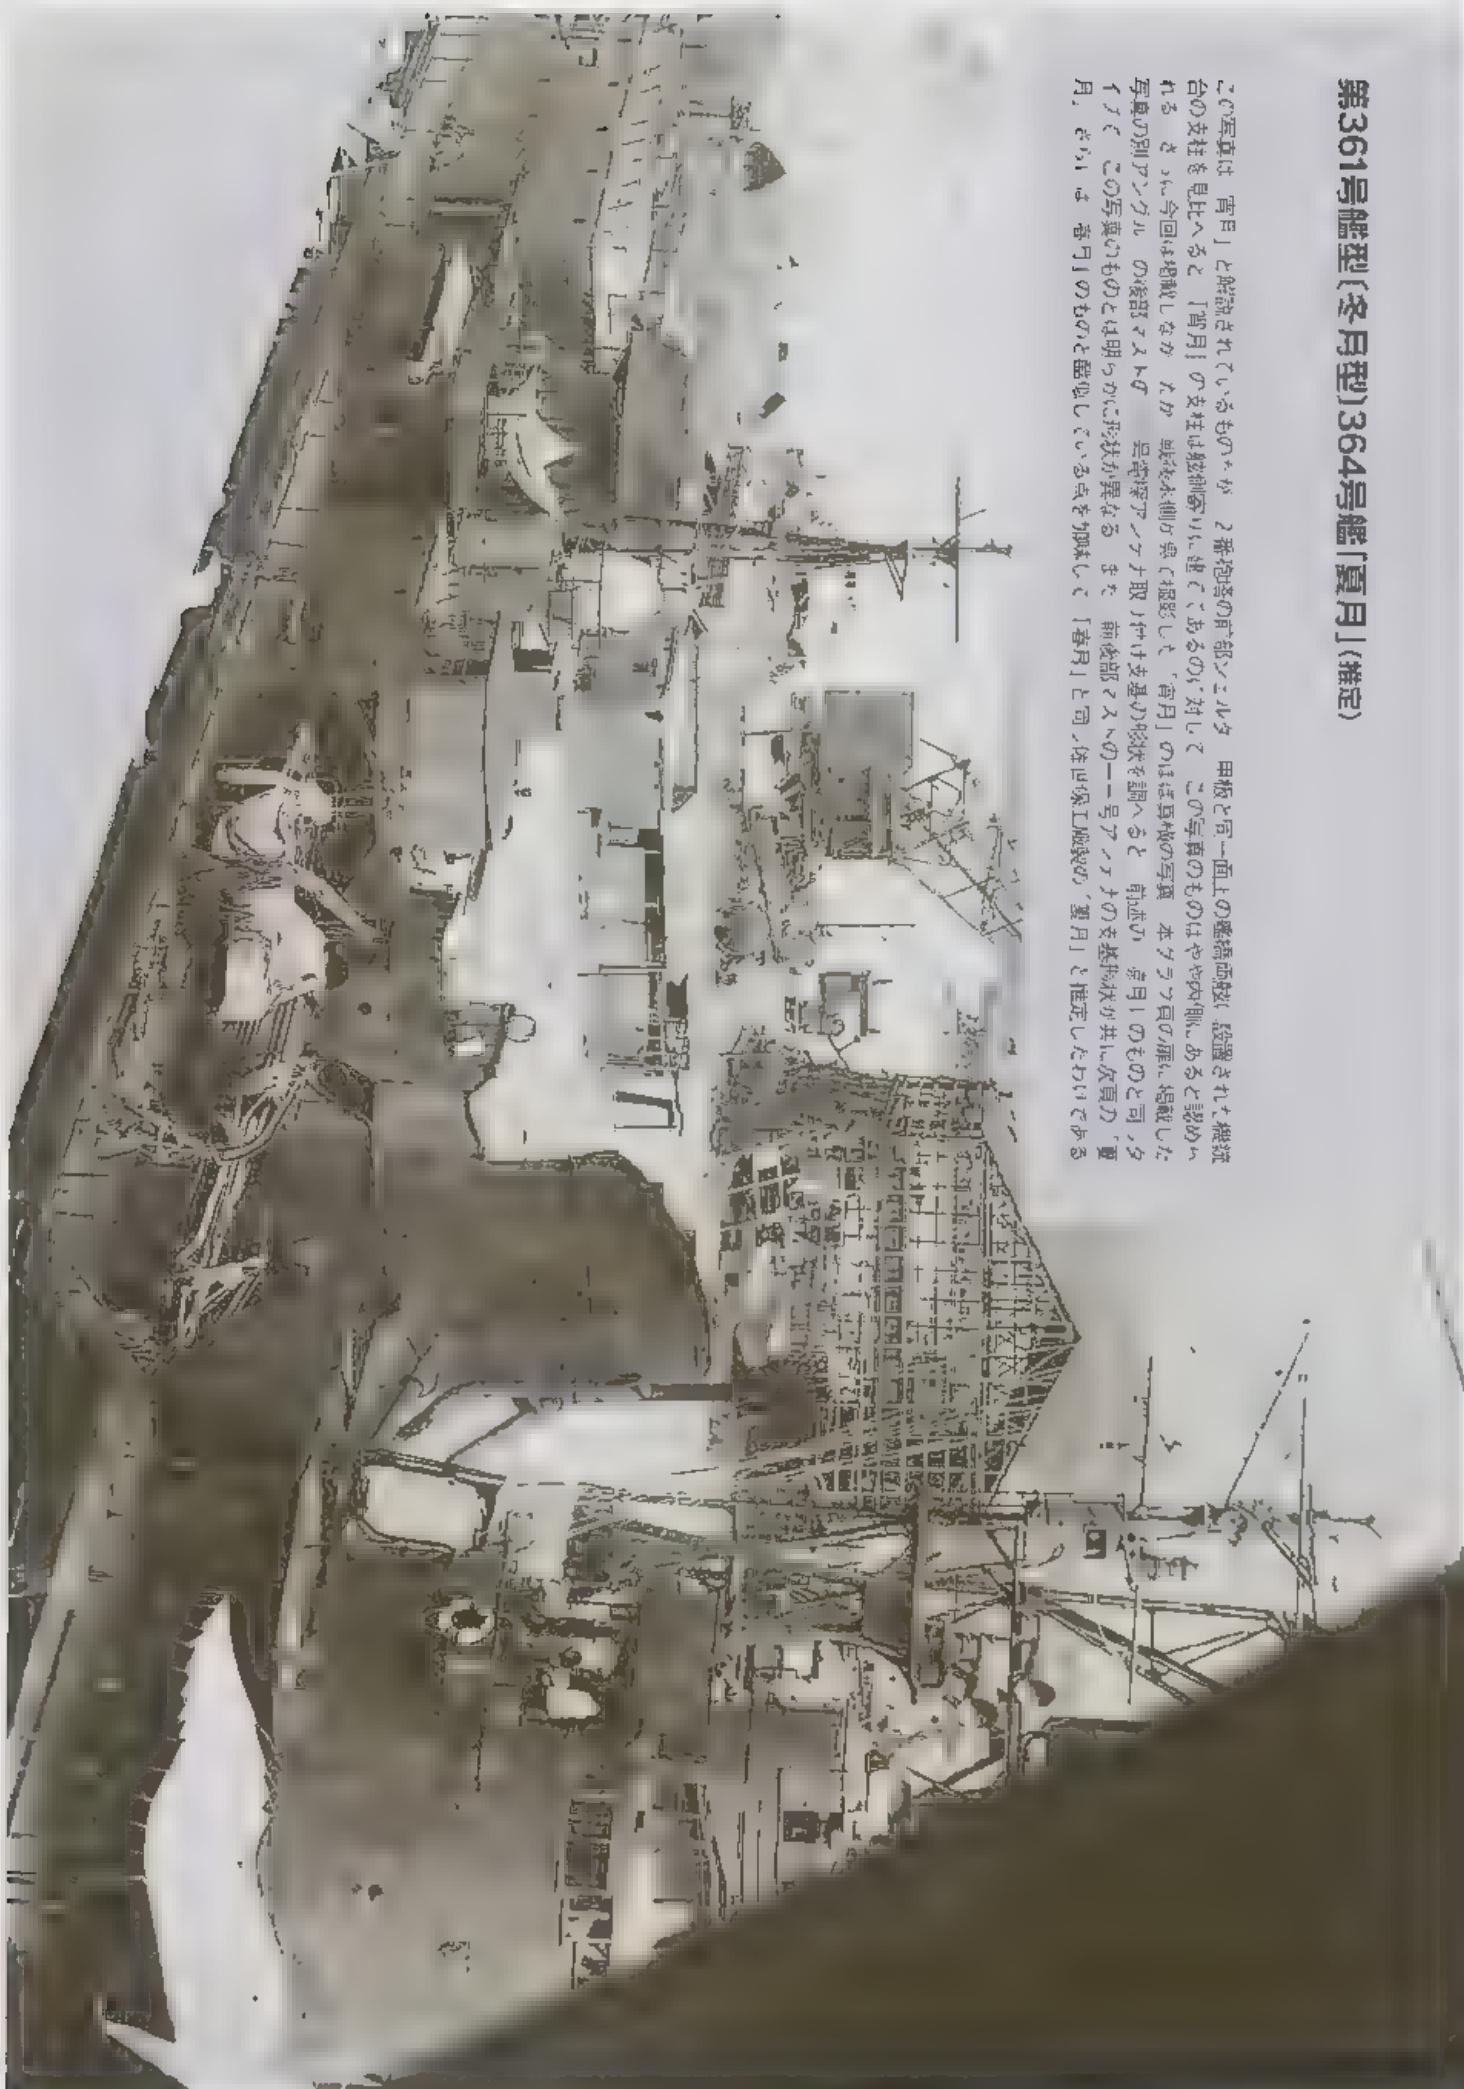
第361号艦型(冬月型)364号艦「夏月」(推定)

この写真「夏月」と解説されているものが、2番砲塔の前部ベンチルタ 甲板と同一面上の艦橋西側、設置されて機銃台の支柱を見比べると「夏月」の支柱は艦橋寄りになっているのであるのに対して、この写真のものはやや外側に、あると認められる。さらに今回は掲載しなかつた、戦後本側の写真(撮影して「夏月」のほぼ真横の写真、本方ラフ目の扉、掲載した写真の別アングル)の後部スラスター 足場アングルを取り付け支柱の形状を調べると、前述の「夏月」のものと同じ、タテで、この写真のものと明らかに形状が異なる。また、前後部スラスターの一号アングルの支柱が共に、左側の「夏月」、右側は「夏月」のものと酷似している点を加味して「夏月」と同一、後部保工艦艇の「夏月」と推定したわけである。

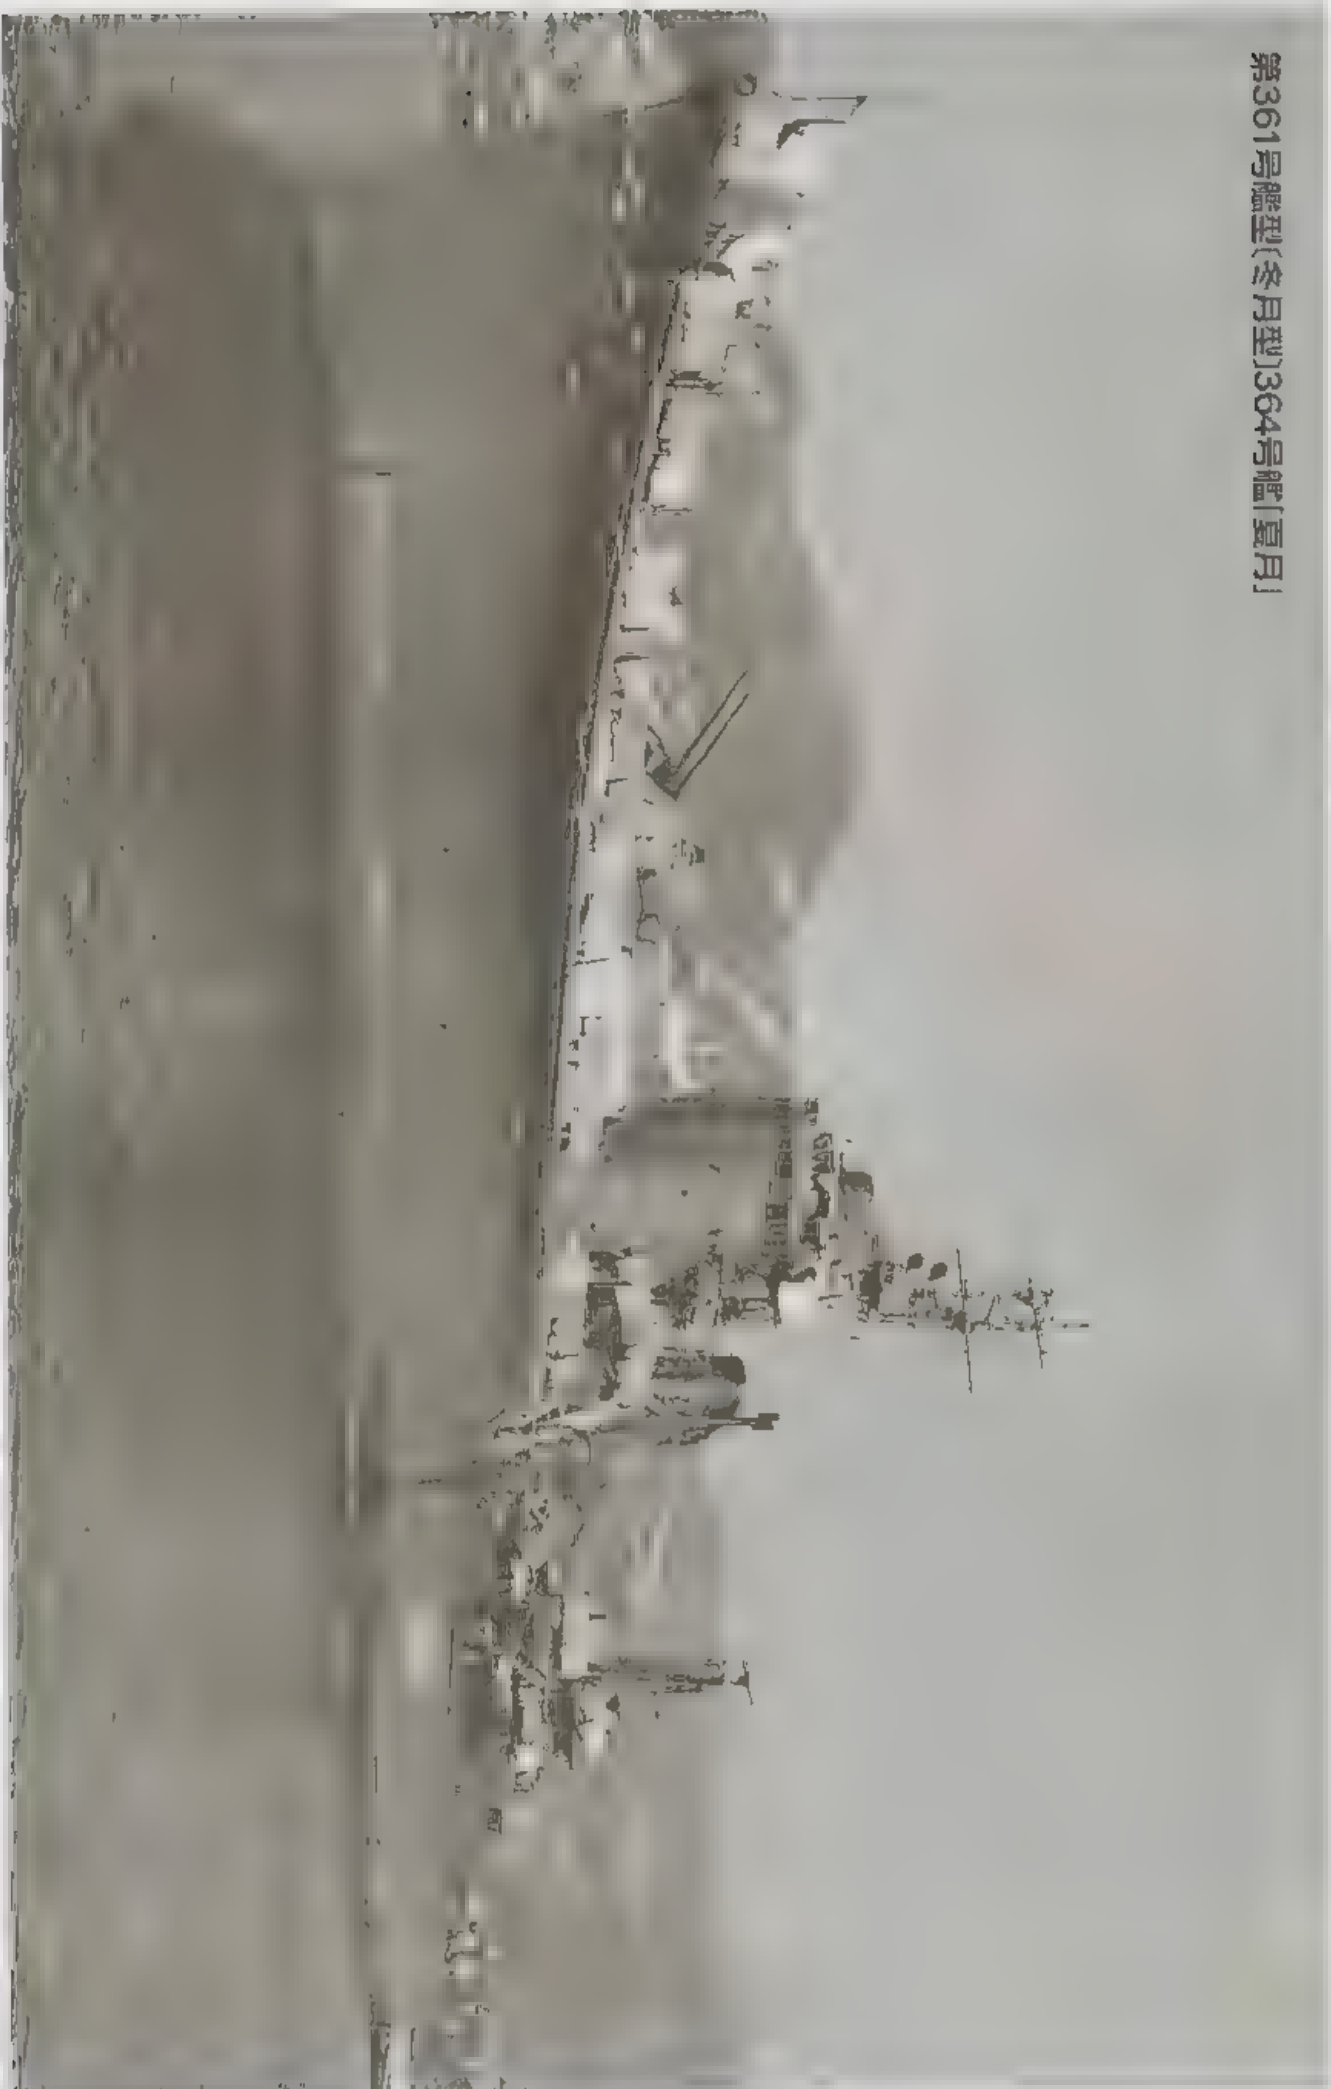
第361号艦型(冬月型)364号艦(夏月)

昭和20年10月16日、呉において水雷が撮影した「夏月」 2 3 番連戦高角砲塔と機銃は撤去されているが艦橋は空しく、本艦の最終状態をよくとらえる貴重な写真である

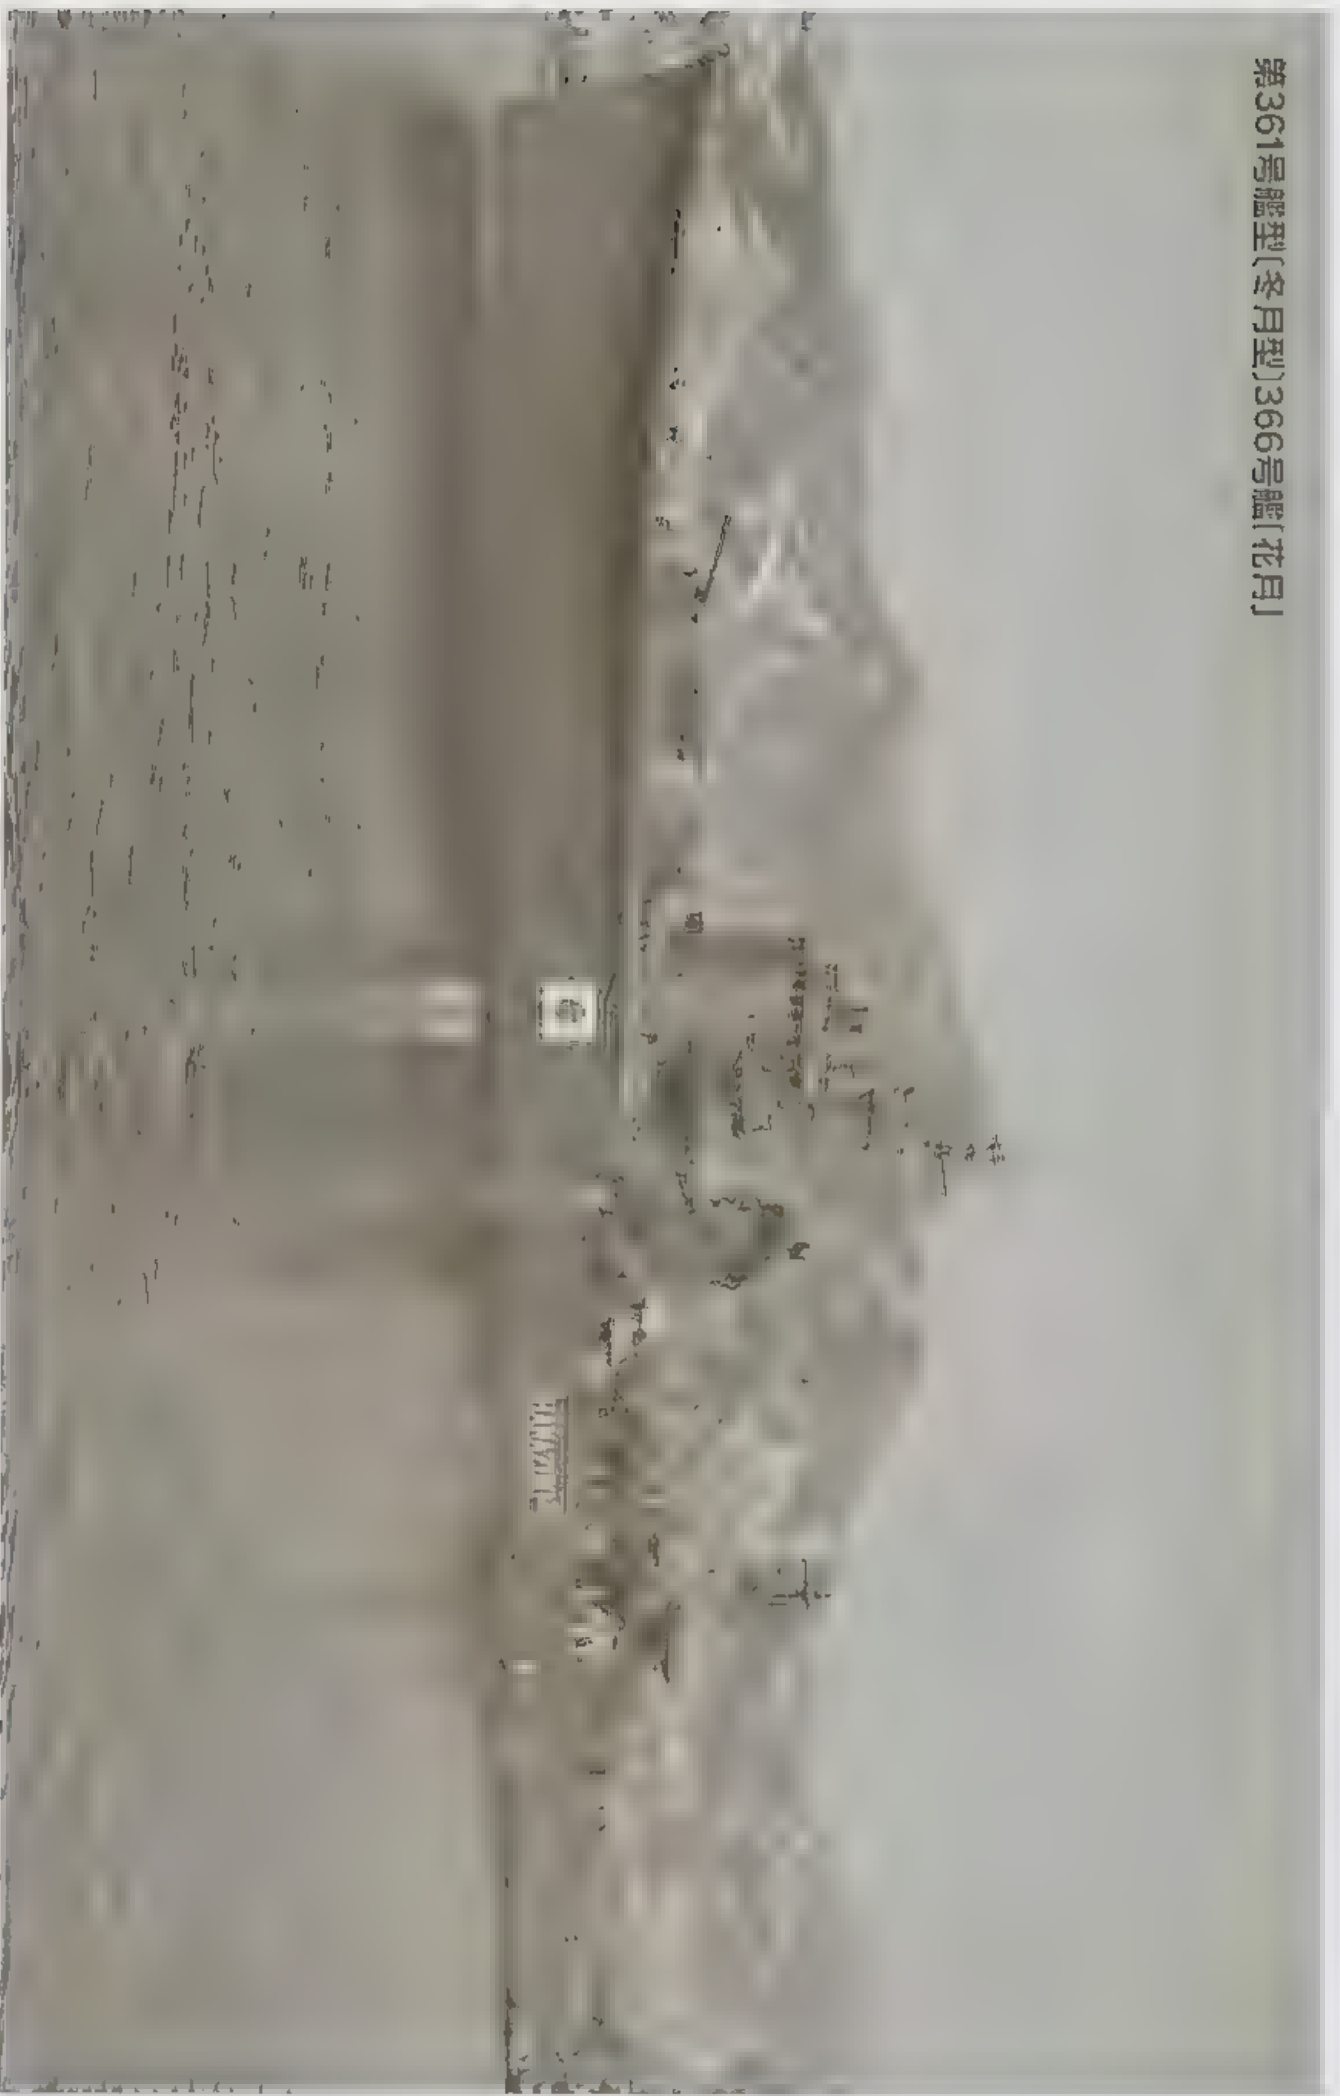
第361号艦型〔冬月型〕366号艦〔花月〕

「花月」は船首楼のノアを直線化するなど船員構造を改良し、いわゆる「この艦型」および今回も掲載の右舷翼から描いた。夕色に、黒色に、カラーフィルムを見て、アフリカ、冬月型と相違ないと認められる。

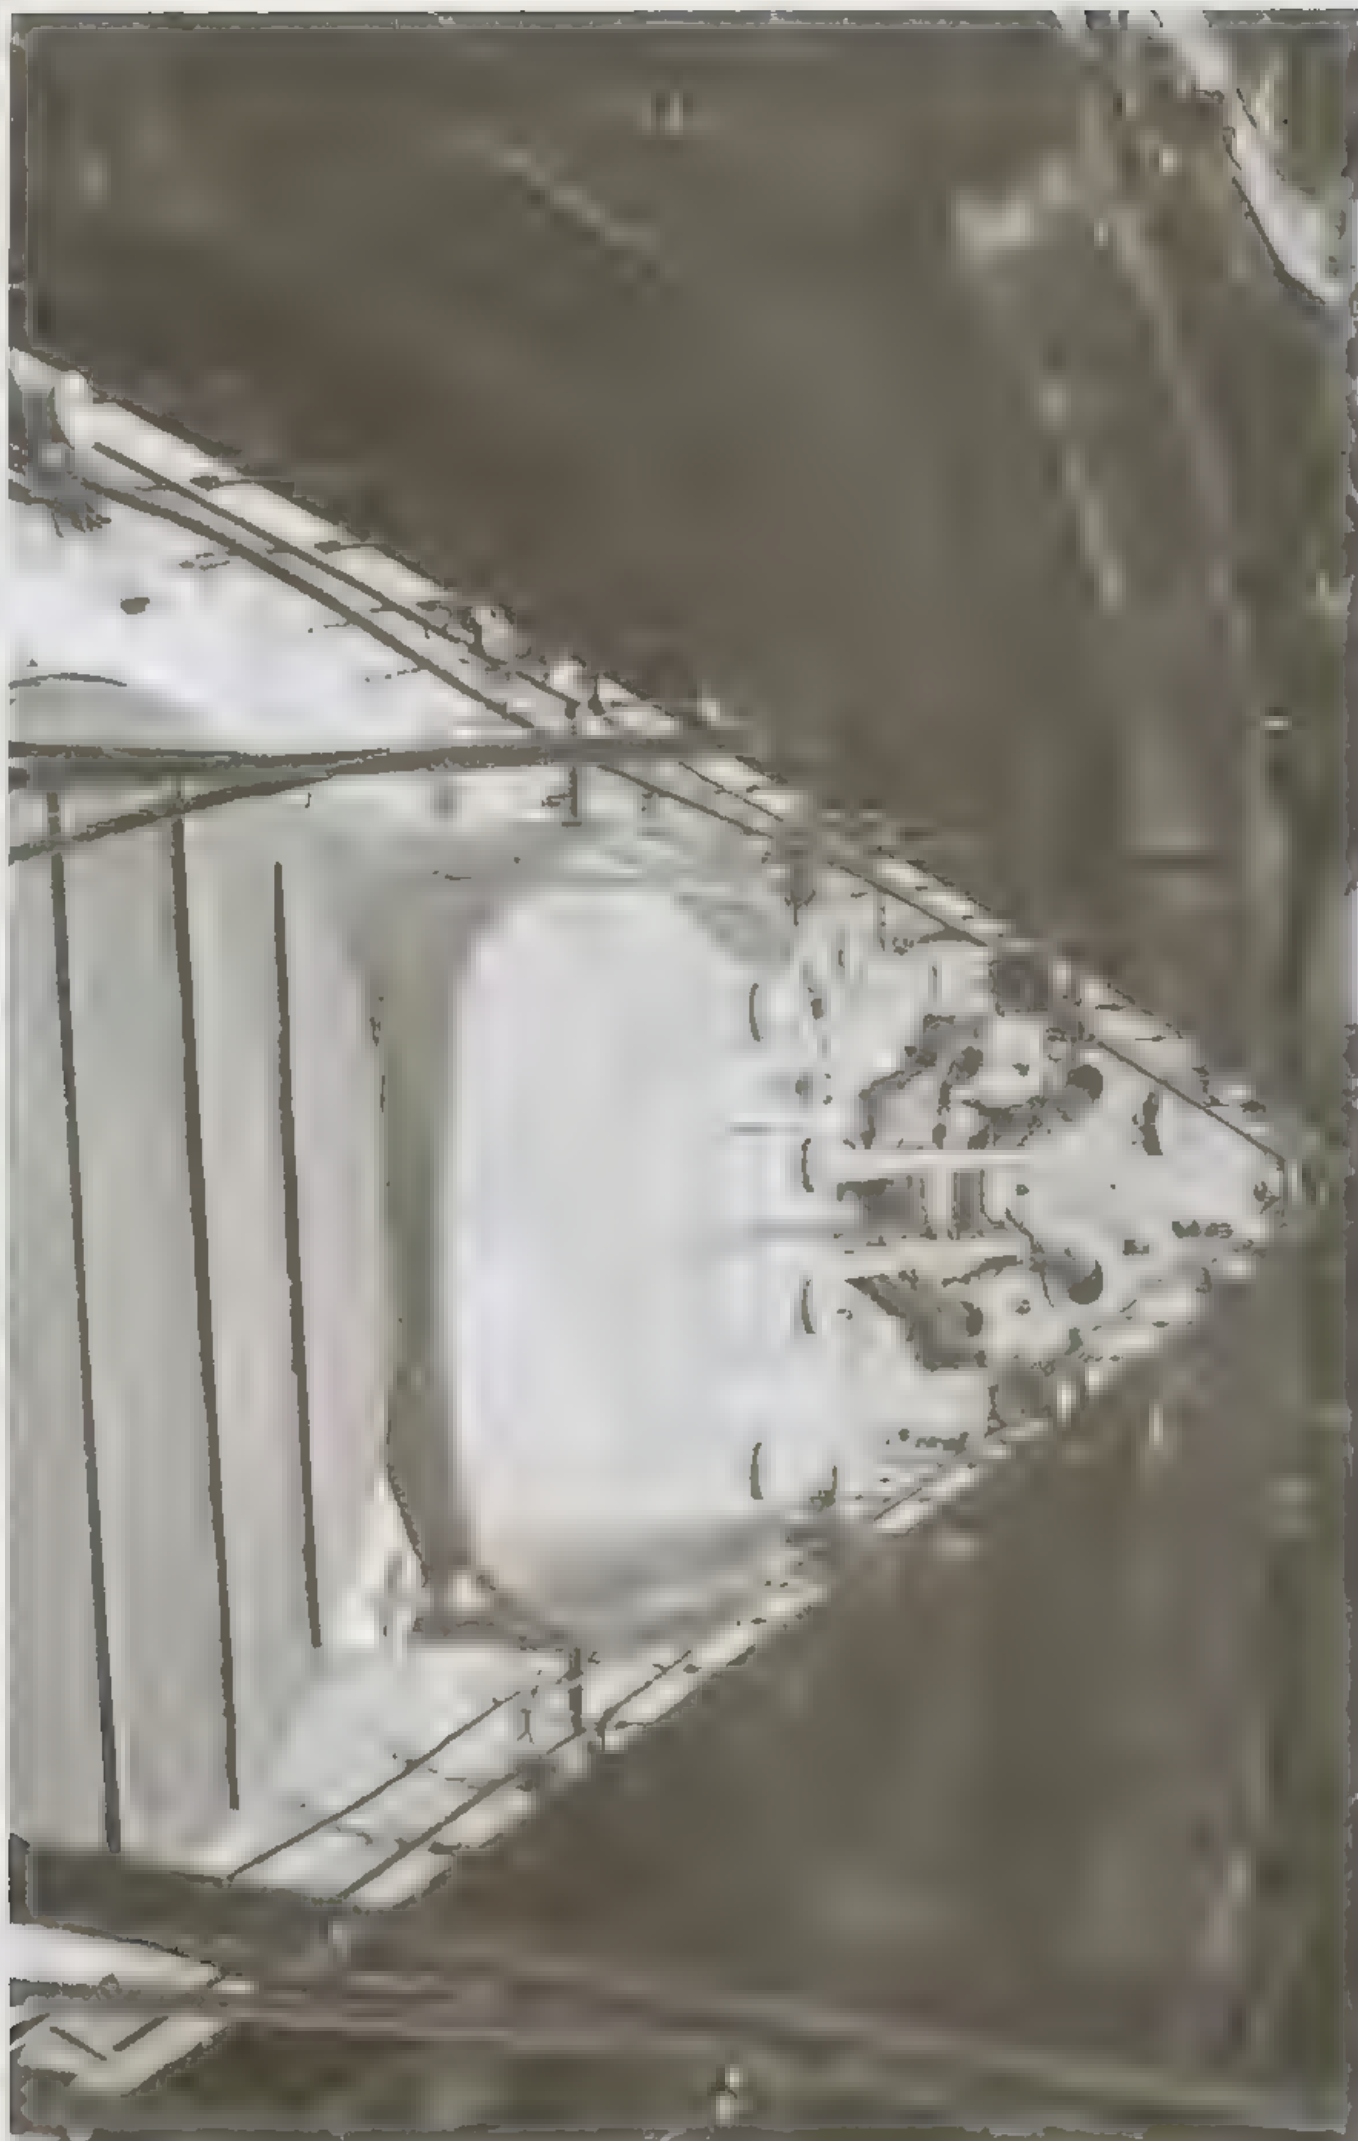
艦橋から見下ろした前甲板 操艦する際、前方視界がどのようなものかを察知することができる 魚雷砲ノ ルドを後ろから見たことか できる写真はいくつかはない
